**ΕΡΓΟ: ΕΠΙΣΚΕΥΗ - ΣΥΝΤΗΡΗΣΗ
ΚΕΝΤΡΩΝ ΥΓΕΙΑΣ
ΣΤΕΡΕΑΣ ΕΛΛΑΔΑΣ**

**ΥΠΟΕΡΓΟ 9^ο: ΕΠΙΣΚΕΥΗ - ΣΥΝΤΗΡΗΣΗ
ΚΕΝΤΡΟΥ ΥΓΕΙΑΣ ΜΑΚΡΑΚΩΜΗΣ**
ΠΡΟΫΠ: 260.000,00 ευρώ με ΦΠΑ

ΤΕΧΝΙΚΗ ΕΚΘΕΣΗ

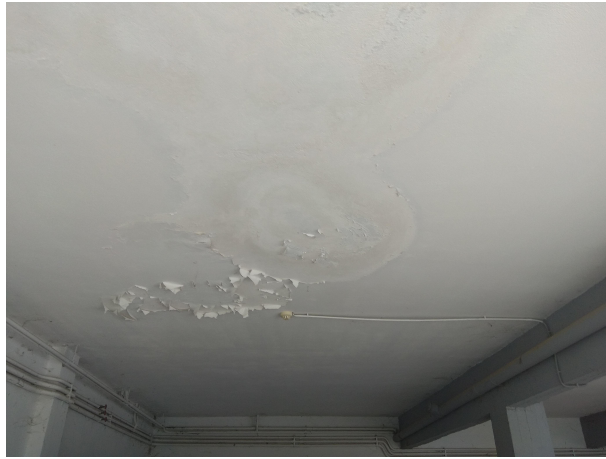
Εικ. 1 Αποσάθρωση εξωτερικών επιχρισμάτων λόγω υγρασιών

- Επισκευή - συντήρηση επιχρισμάτων τοίχων & οροφών και επανακατασκευή τους, στα σημεία που έχουν σημειωθεί αποκολλήσεις.
- Αποξήλωση και αντικατάσταση των εξωτερικών κουφωμάτων αλουμινίου με πιο σύγχρονα διπλών υαλοπινάκων.
- Δημιουργία ράμπας ΑΜΕΑ
- Αντικατάσταση πλαστικών δαπέδων με δάπεδα Linoleum.
- Αντικατάσταση υδρορροών στο χώρο του αιθρίου.

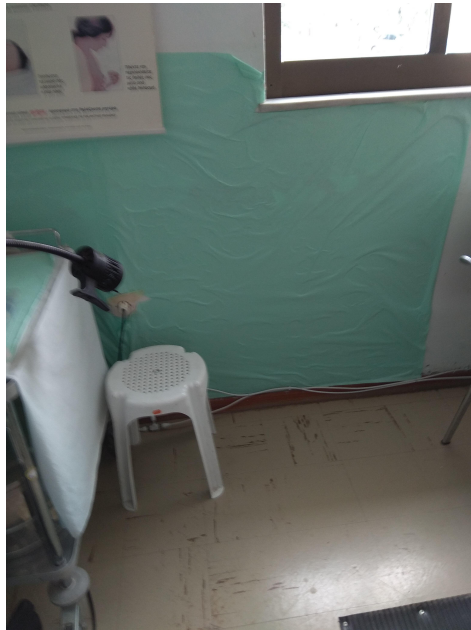
Εικ. 2 Αποσάθρωση εσωτερικών επιχρισμάτων λόγω υγρασιών (2)

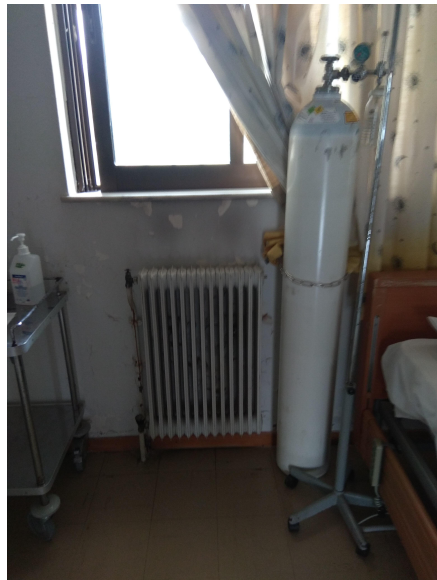
Εικ.3: Αποσαθρωμένα χρώματα εσωτερικά του κτιρίου

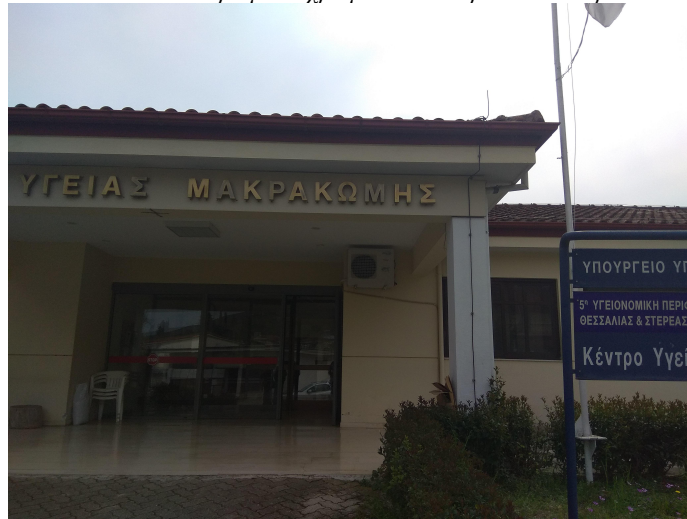
Εικ. 4 Παλαιότητα κουφωμάτων αλουμινίου σε όλο το κτίριο

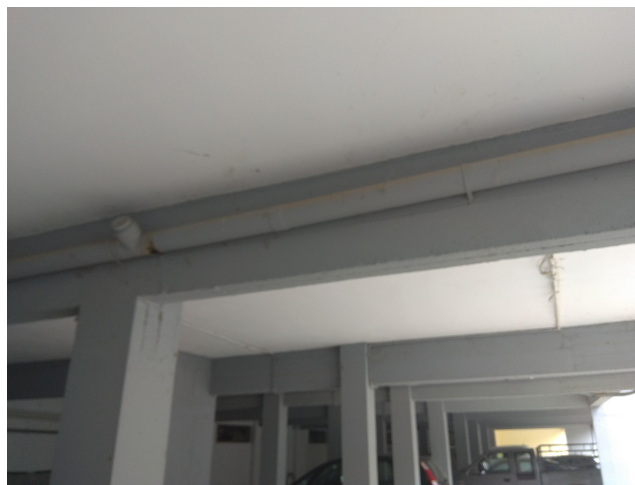
Εικ.5 Προβληματική παροχέτευση ακαθάρτων

β) έλεγχος και επισκευή του δικτύου αποχέτευσης ήτοι συντήρηση - καθαρισμός φρεατίων εξαερισμού και αποχέτευσης, αντικατάσταση των φθαρμένων πλαστικών σωλήνων (PVC) πίεσεως 6atm μετά των απαραίτητων εξαρτημάτων, αντικατάσταση φθαρμένων ειδών υγιεινής (λεκάνες, ντουζιέρες, καζανάκια, νιπτήρες, κ.λ.π), και παράδοση της εγκατάστασης αποχέτευσης σε πλήρη και κανονική λειτουργία

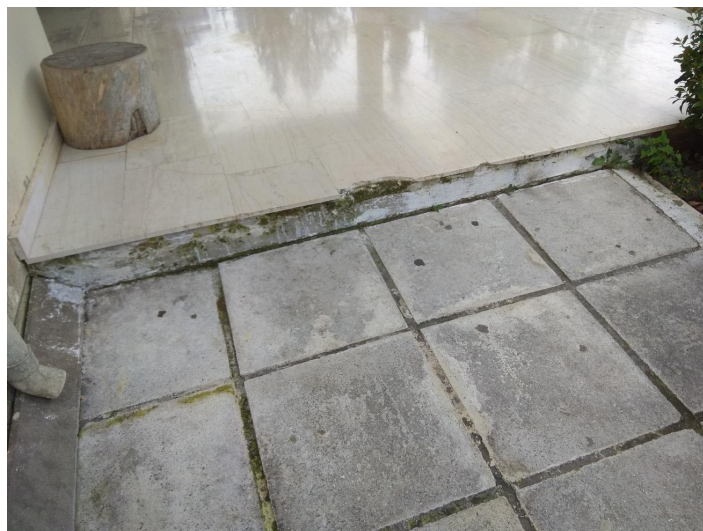
Εικ. 6: Απουσία ράμπας στα αριστερά της κυρίας εισόδου για πρόσβαση ΑΜΕΑ

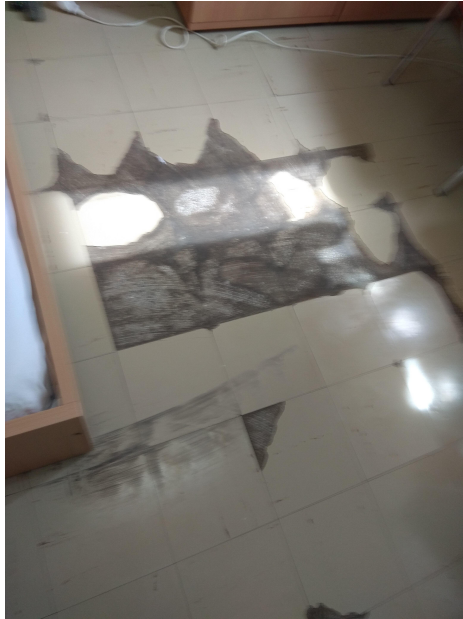
Εικ. 7: Φθαρμένα πλαστικά δάπεδα

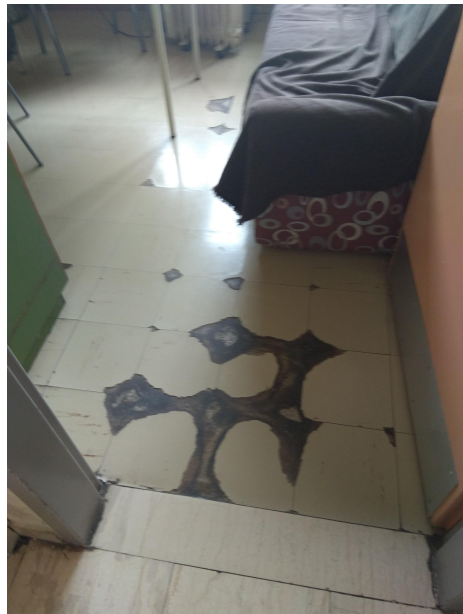
Εικ. 8: Φθαρμένα πλαστικά δάπεδα

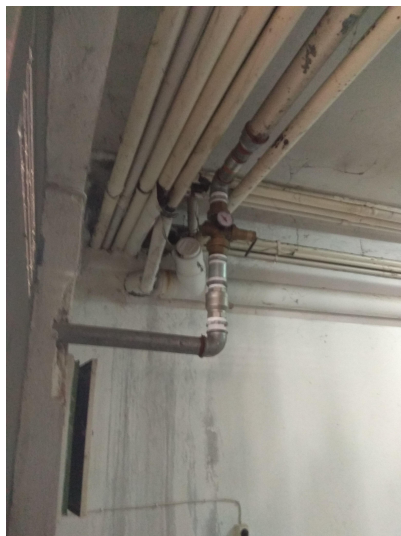
Εικ.9: Προβληματικές σωληνώσεις αποχέτευσης
